# בולעני ים המלח: תמונת מצב ואתגרים

גידי בר  
המכון הגיאולוגי

אקולוגיה וסביבה, אירוע השקת גיליון ים המלח, 27.2.2017

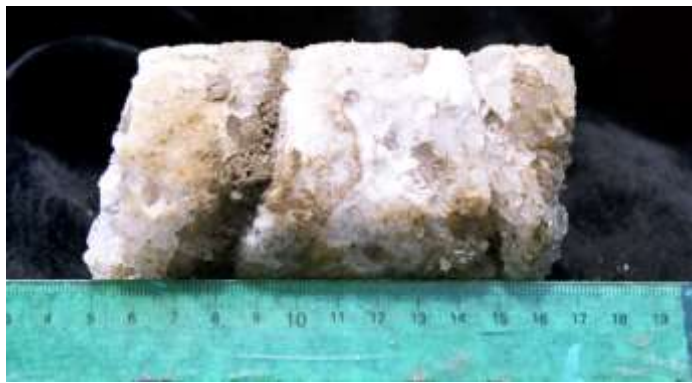
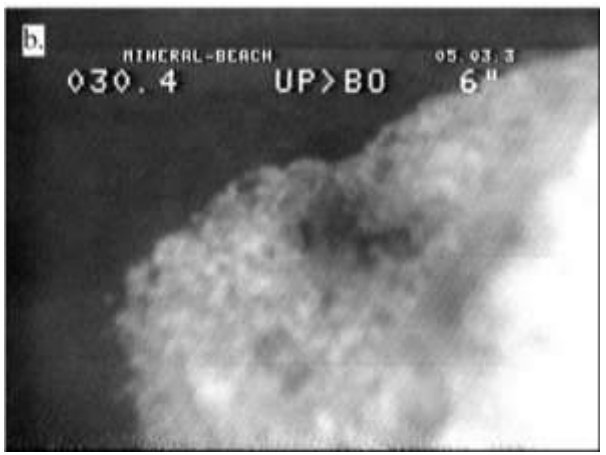
**תנאים הכרחיים ליצירת בולענים:**  
 1. נוכחות שכבת מלח בתת הקרקע

Conglomerate

Silt & clay

Salt

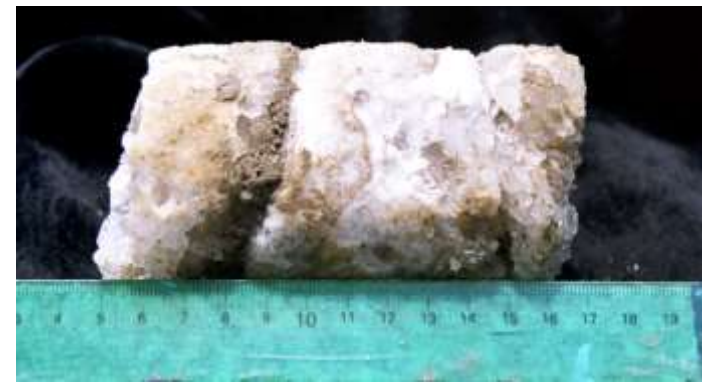
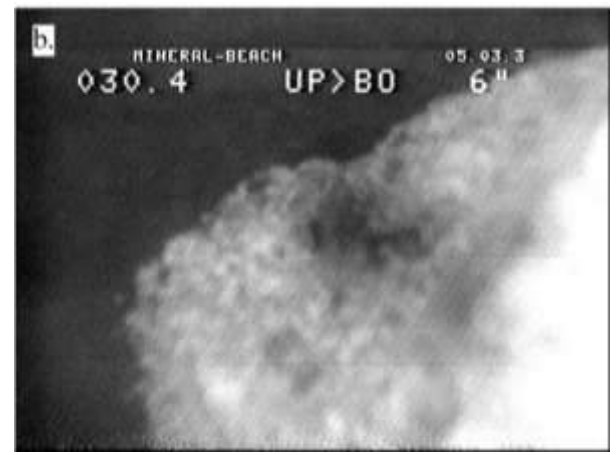
1. נוכחות שכבת מלח בתת הקרקע
2. זמינות מים בעלי כושר המסה (ירידת מפלס ים המלח והפן הביני)

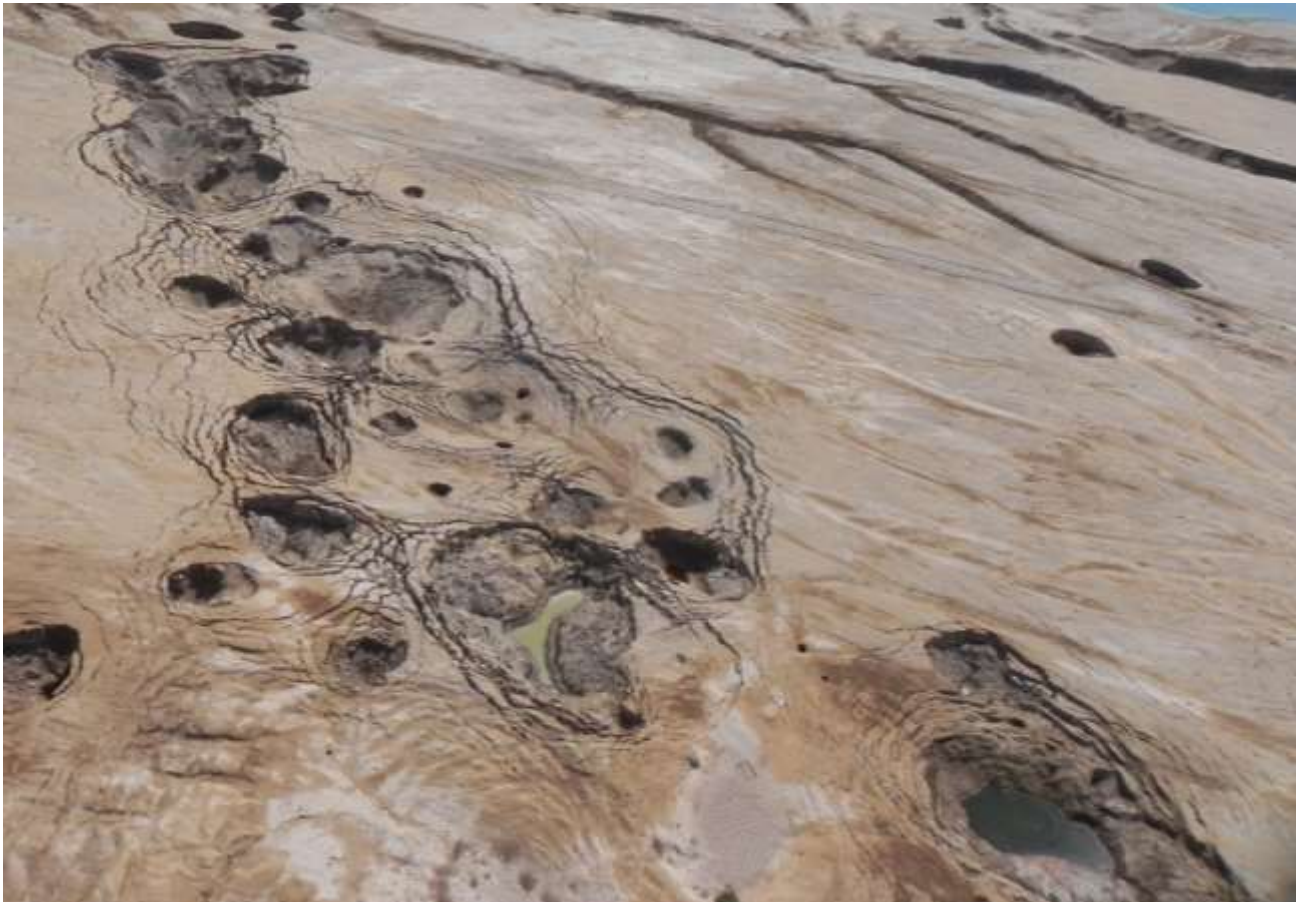
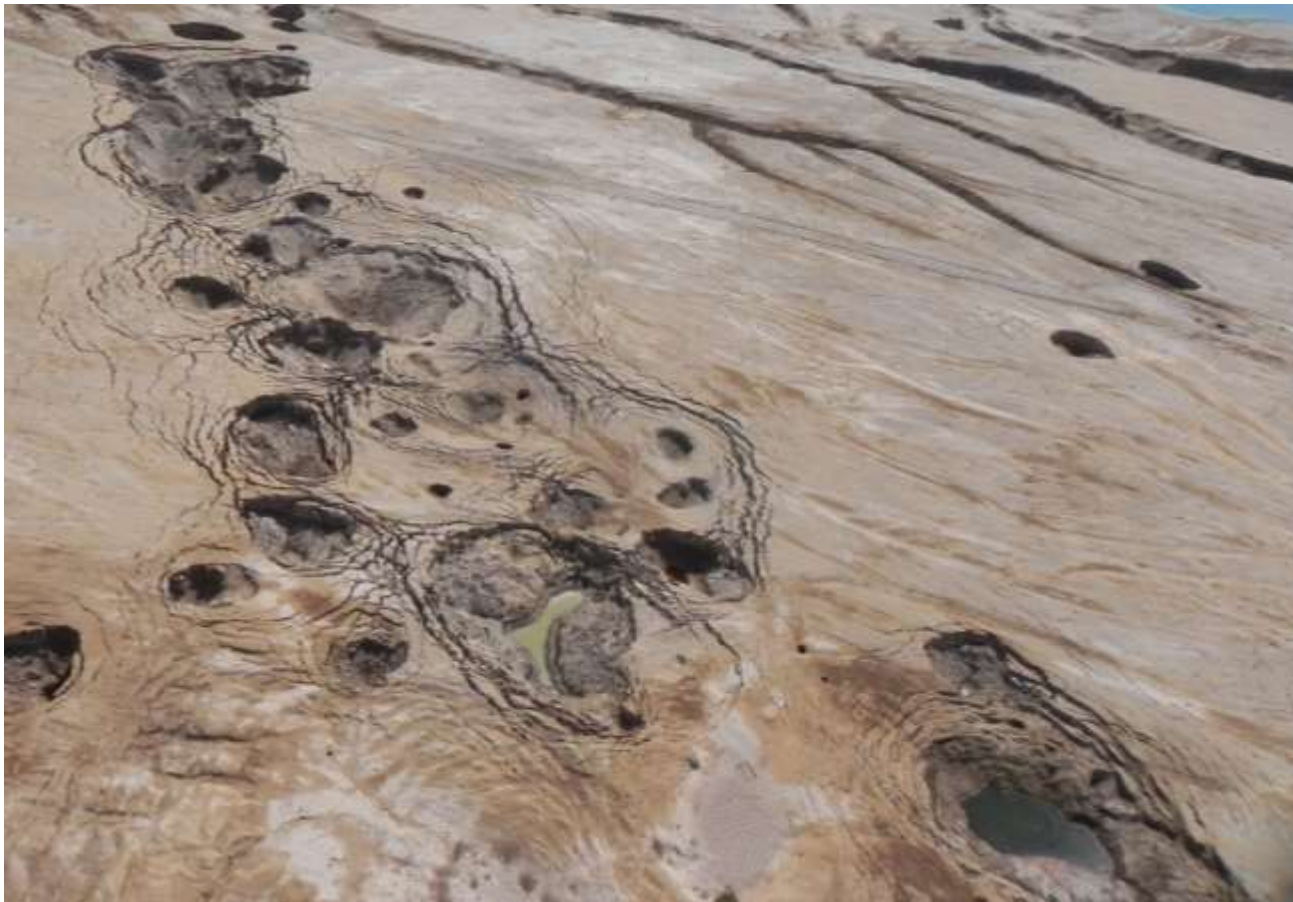
התצפית שבבסיס הרעיון היא שבולענים מוקפים  
באזורי שקיעה שנוצרים בזמן ואחרי קריסתם  
**וככל הנראה גם לפני הקריסה**

לזהות את אזור השקיעה לפני קריסת הבולען

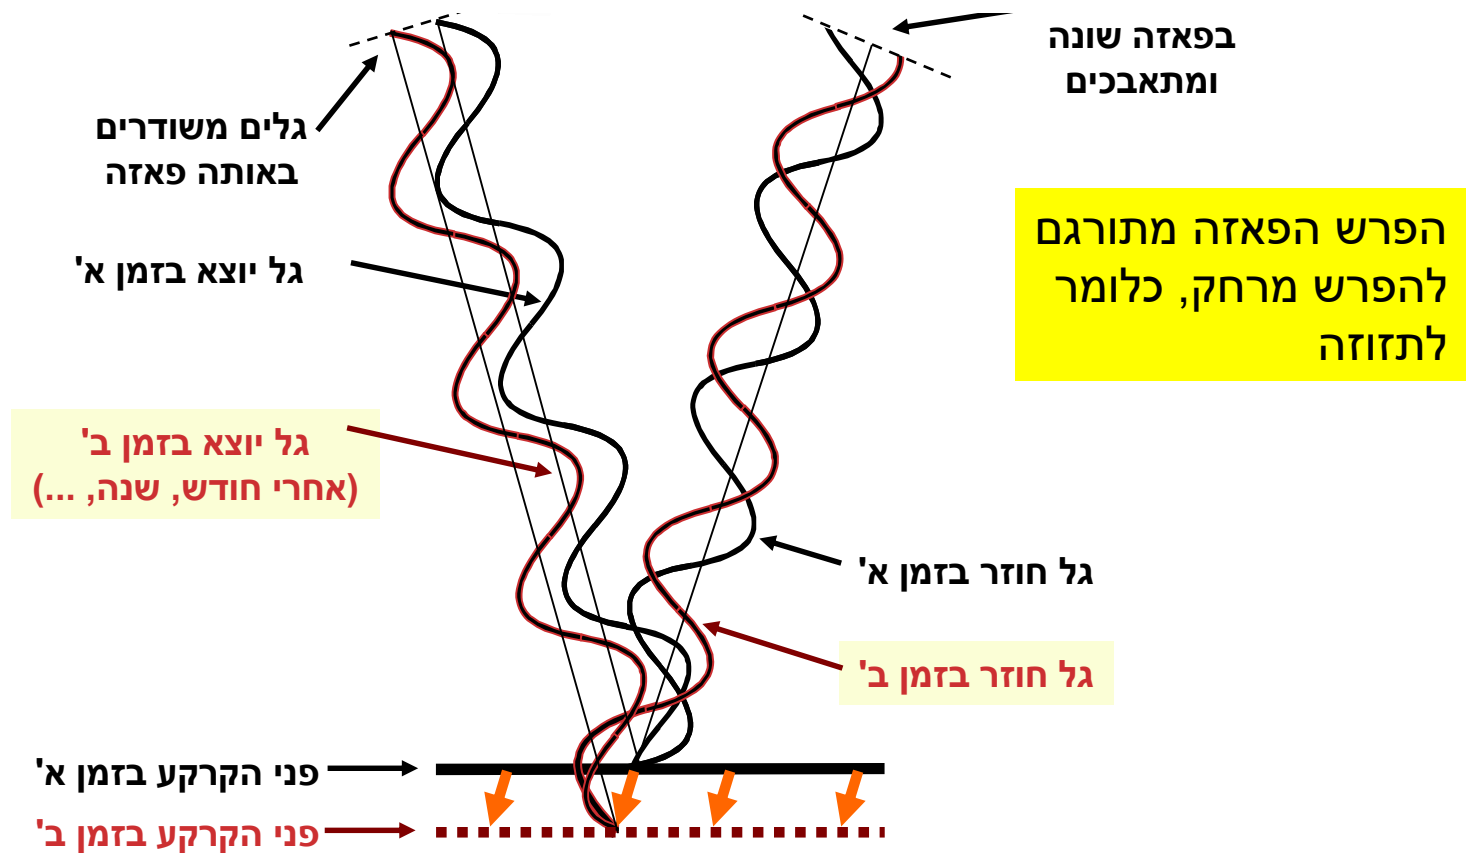
# השיטה: אינטרפרומטריה של רדאר מלוויינים (InSAR)

**סף גילוי של פחות מ 5 מ"מ 600 ק"מ!**

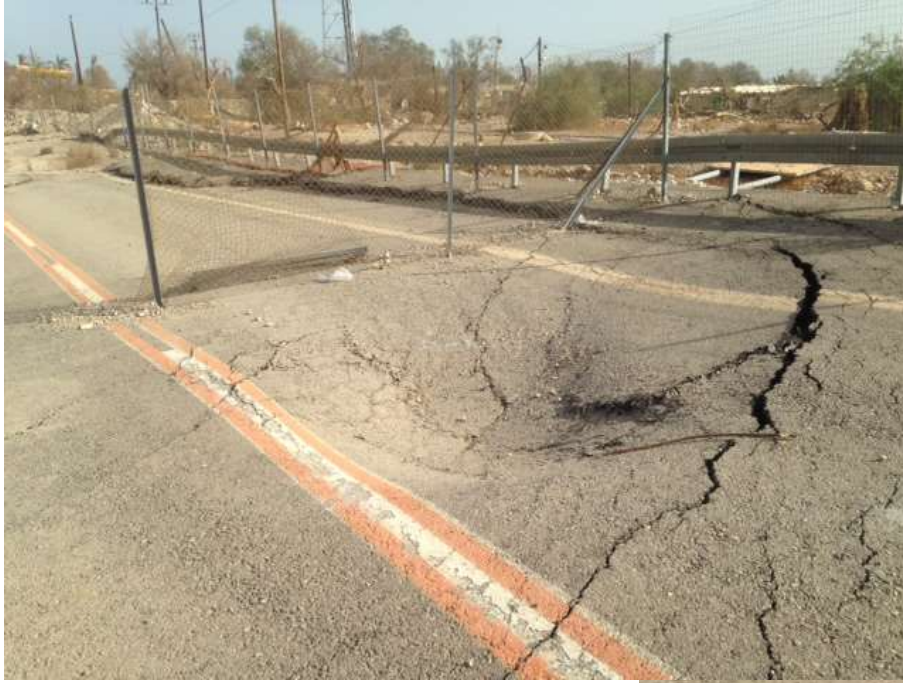
1/2/2017

האזור ממשיך לשקוע והיריעה עדיין מונעת קריסה מלאה של בולענים

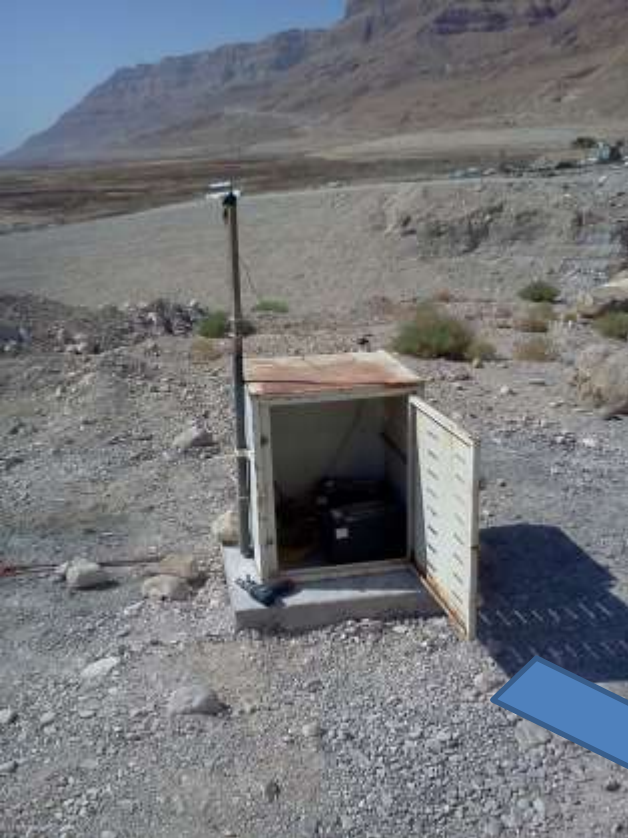
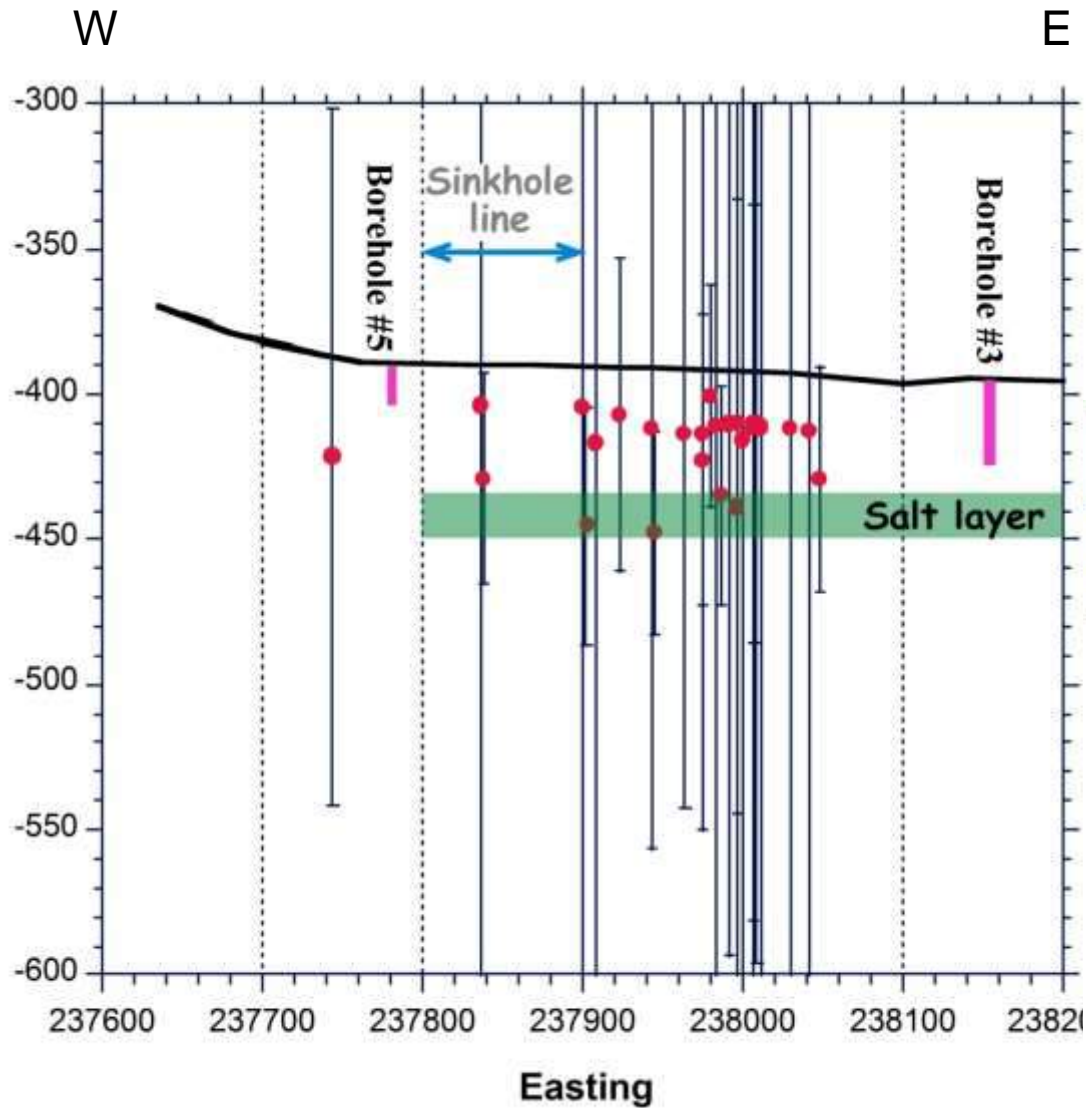
סקר מיקרוסייסמי בחוף מינרל:

מעל 80 רעידות זעירות  
 בחודשיים וחצי

ניתנה התרעה כללית  
 על סיכון גדל לבולענים באתר

רעידות אדמה זעירות במגניטודה -3.6 עד 0.4

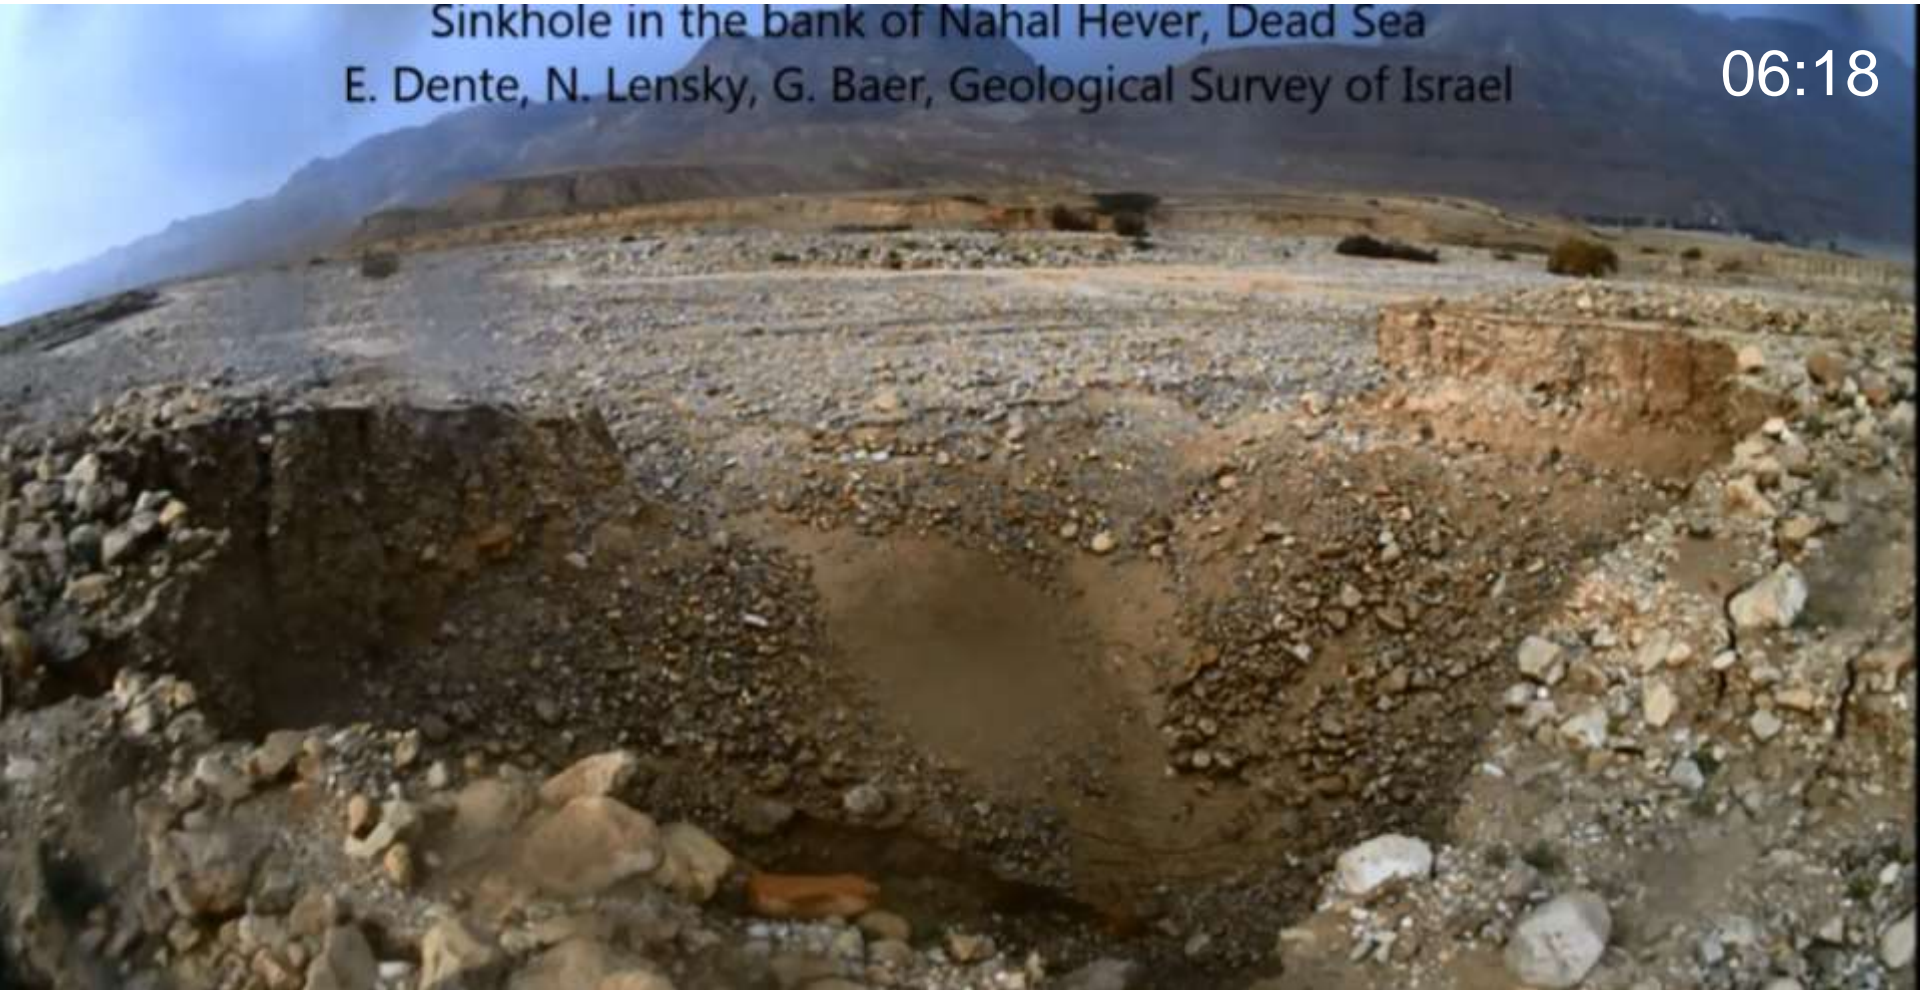
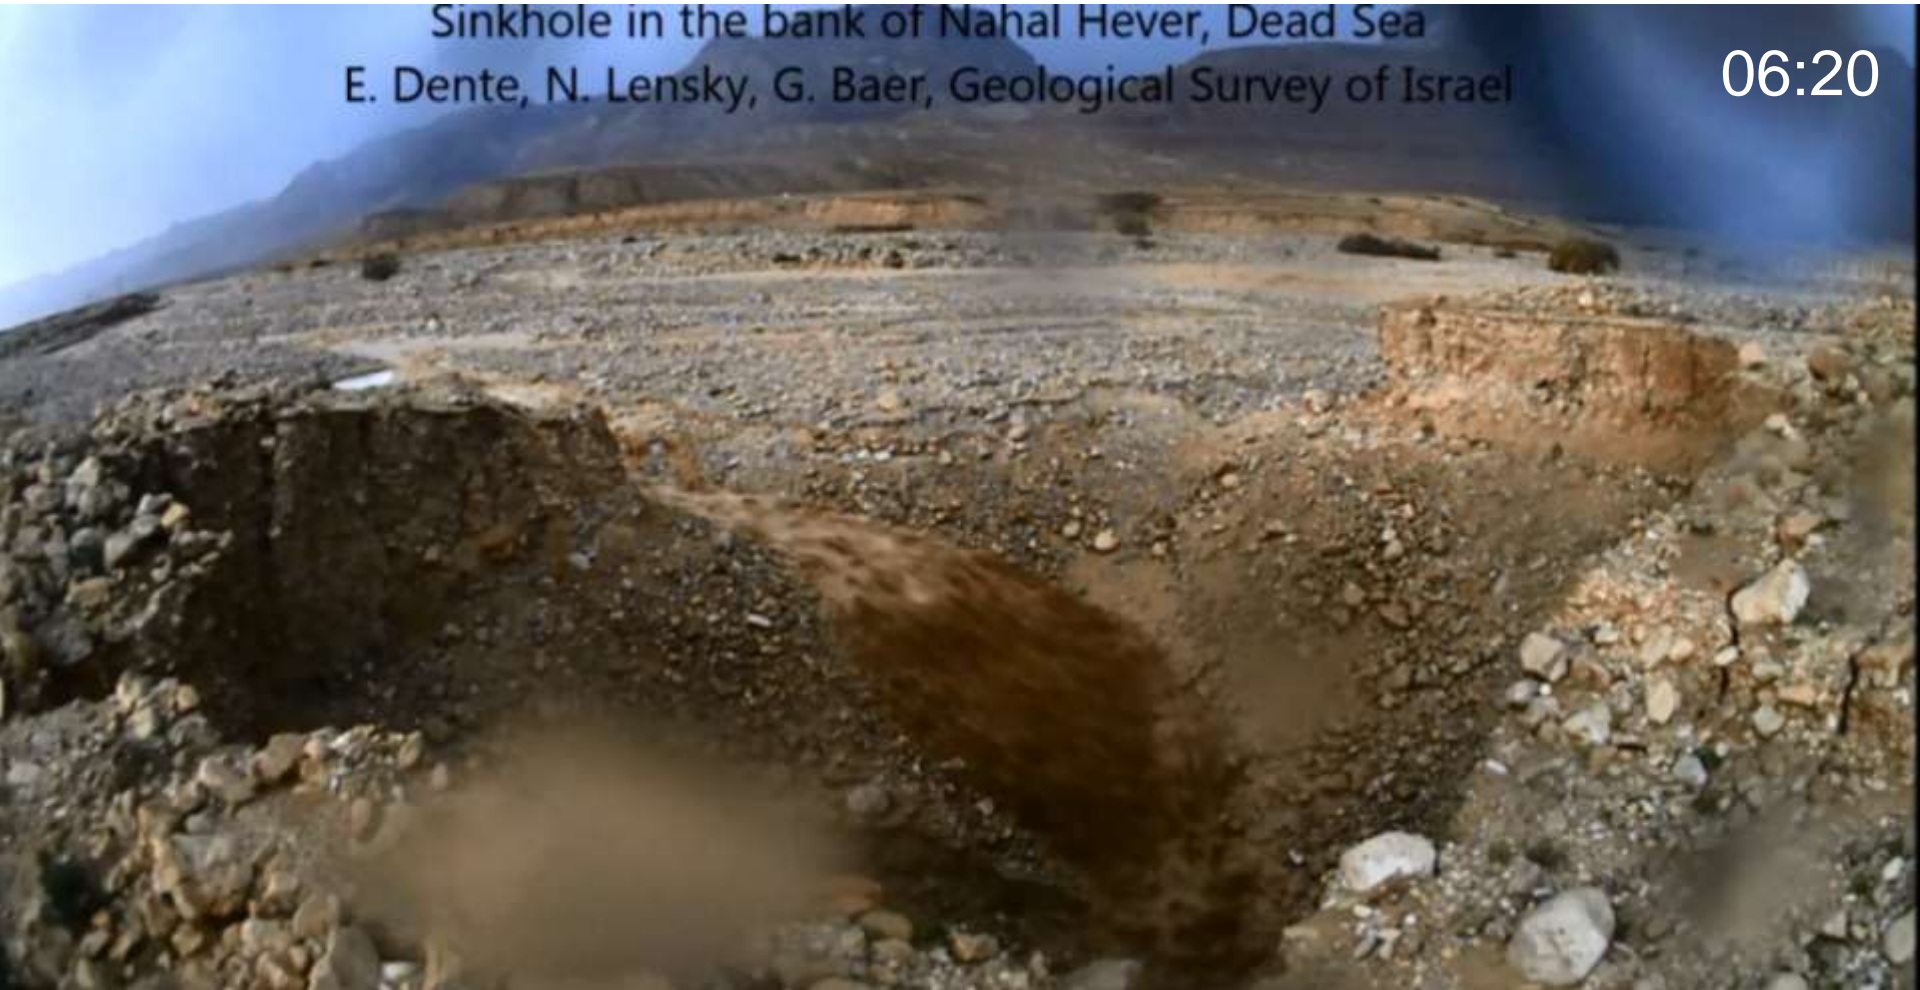
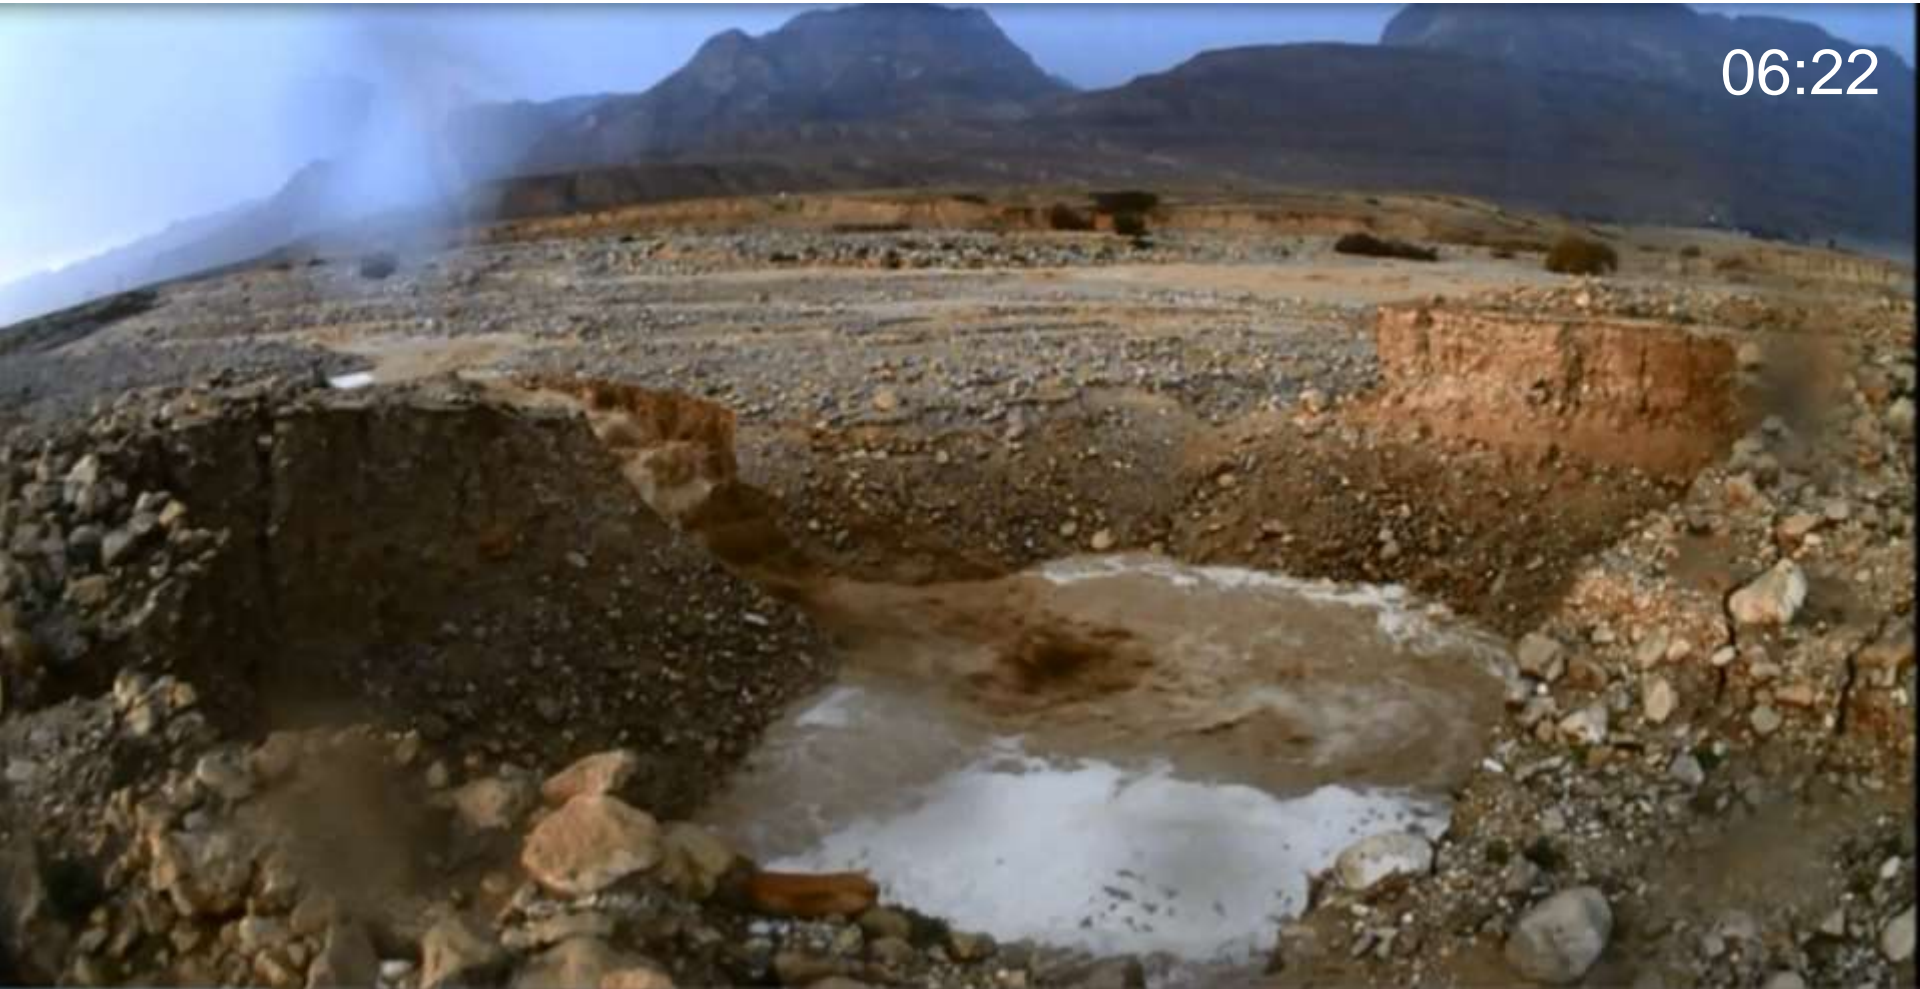
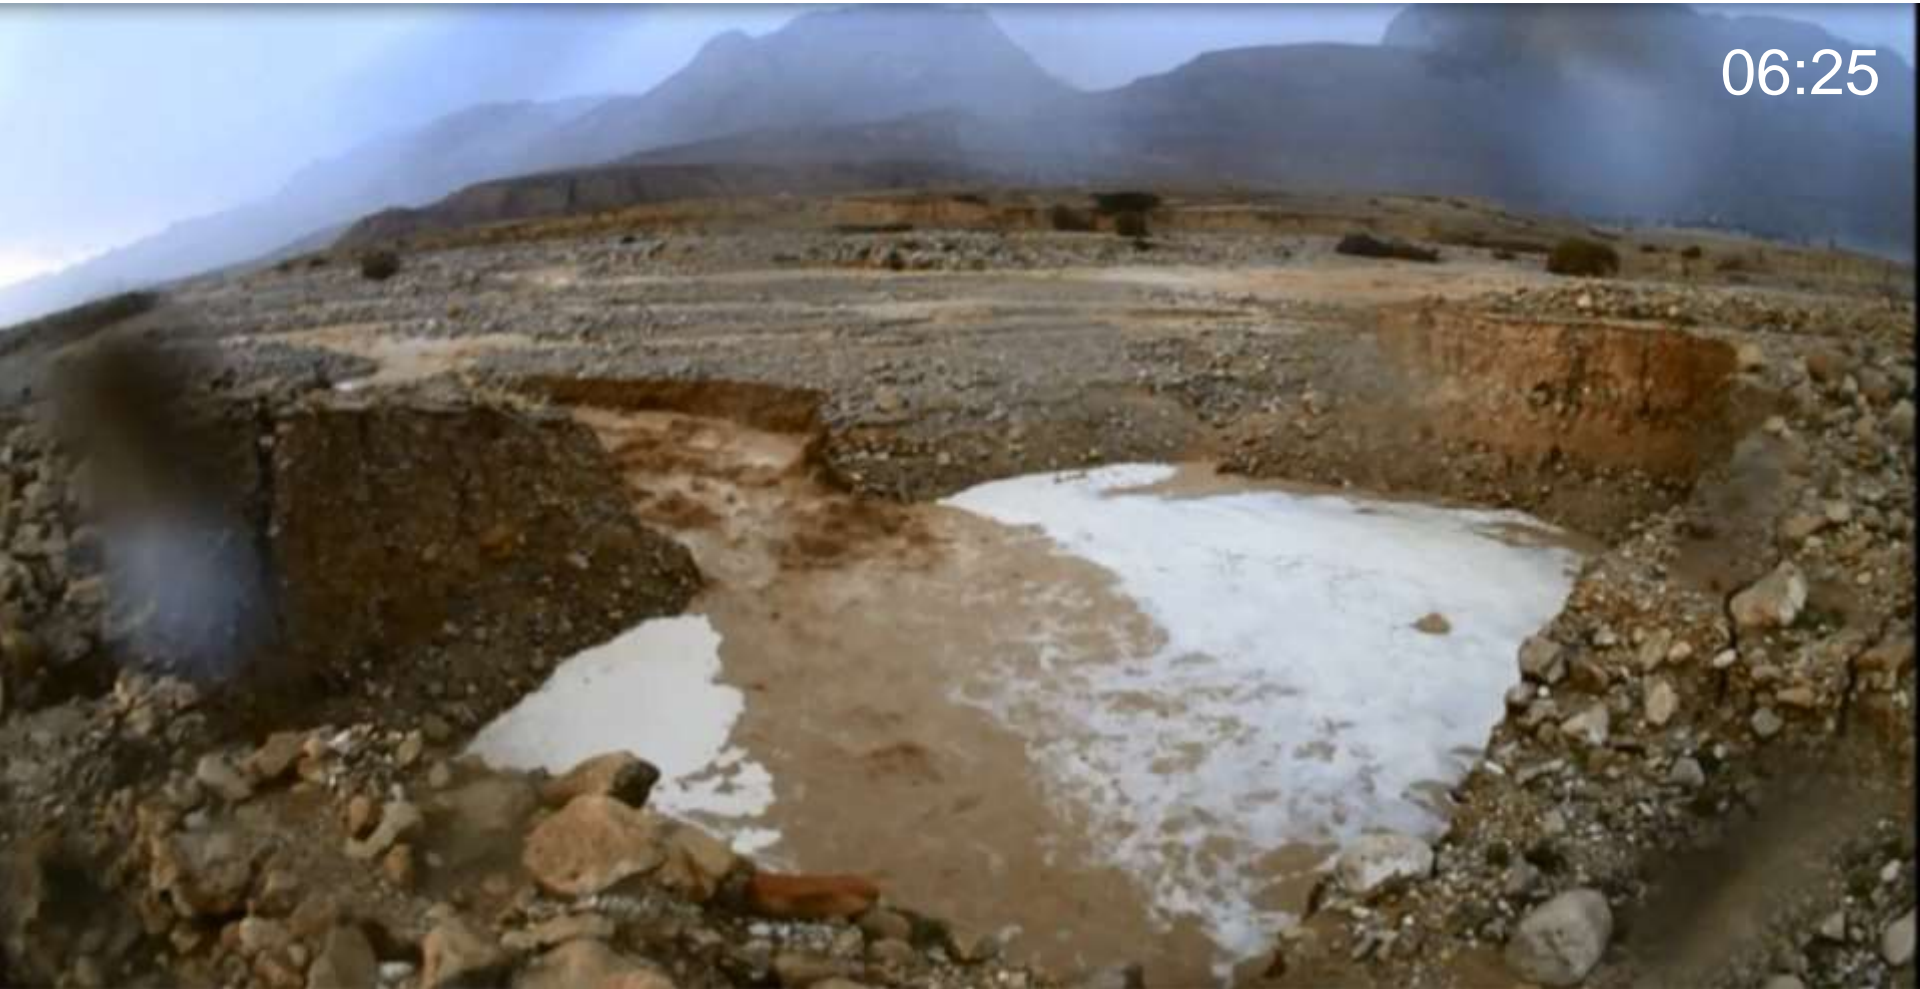
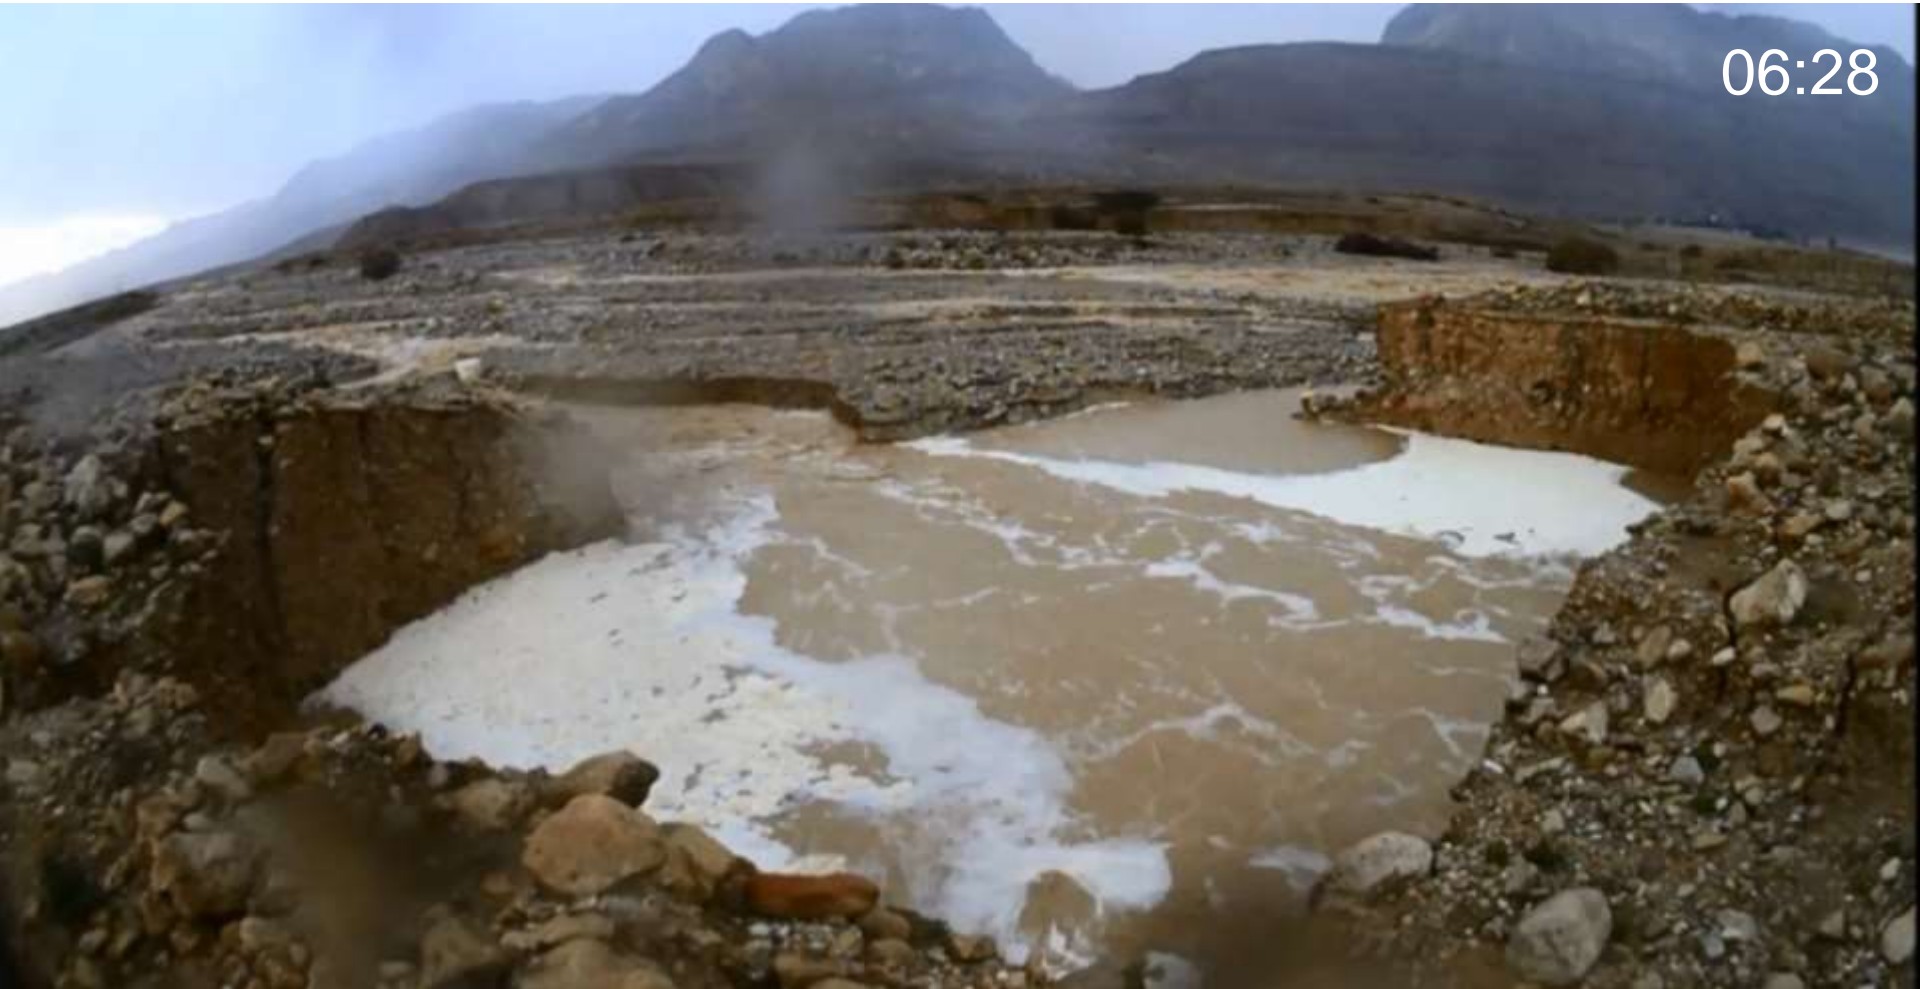
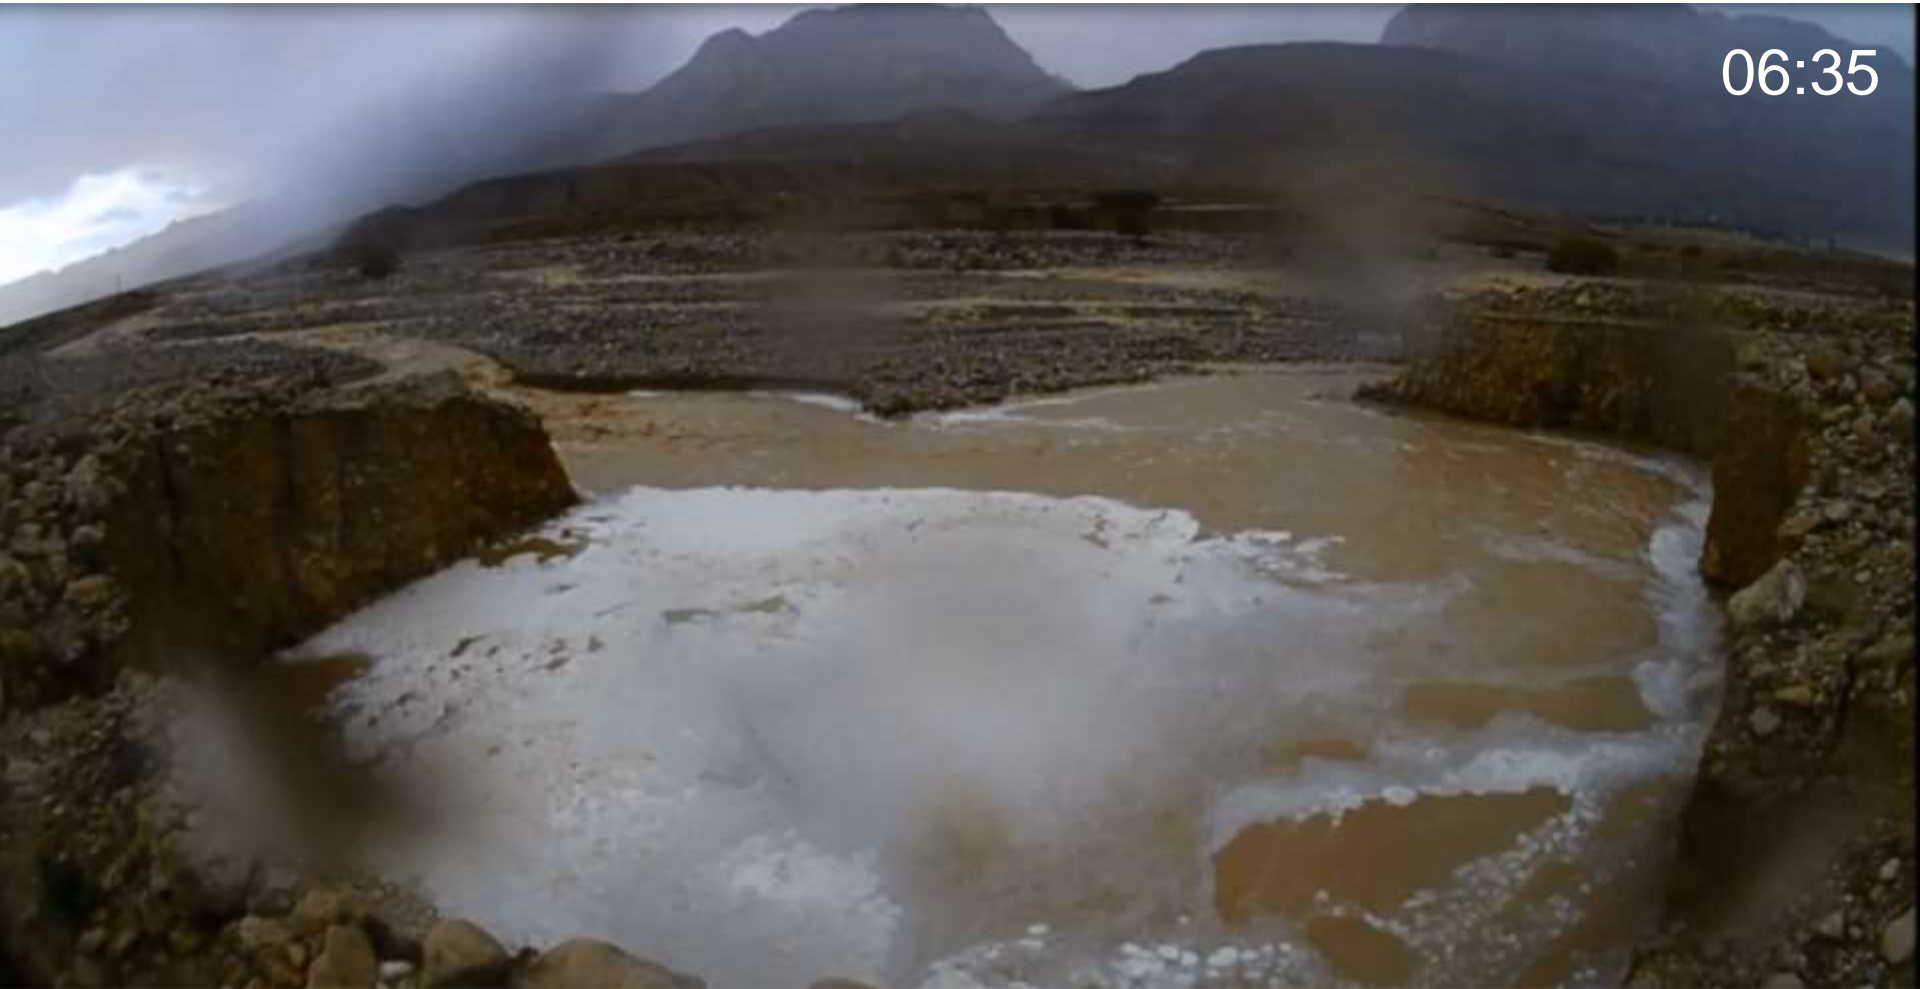
Sinkhole in the bank of Nahal Hever, Dead Sea  
E. Dente, N. Lensky, G. Baer, Geological Survey of Israel

צילום רצף במצלמת קיטועי זמן (Time Lapse Camera)

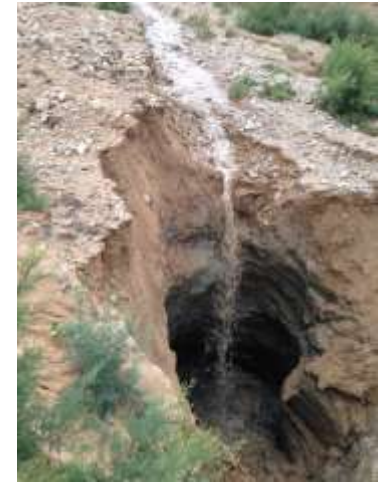
# מנגנון התפתחות בולענים בערוצים שיטפוניים

התהליך בעל משוב חיובי

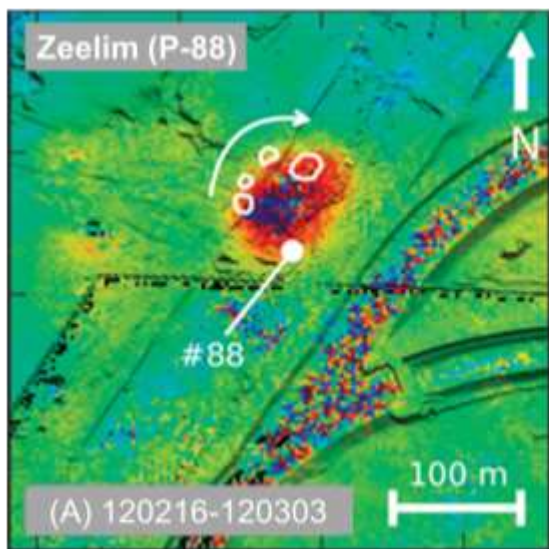
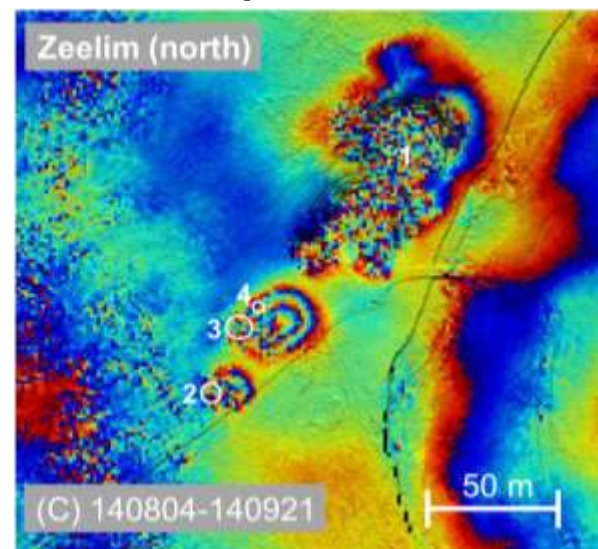
חלוקים + חרסיות

מניפות סחף

מישורי בוץ

זמן התרעה: 60 – 90 ימים

זמן התרעה: 6 – 7 חודשים

זמן התרעה: 0 – 50 ימים

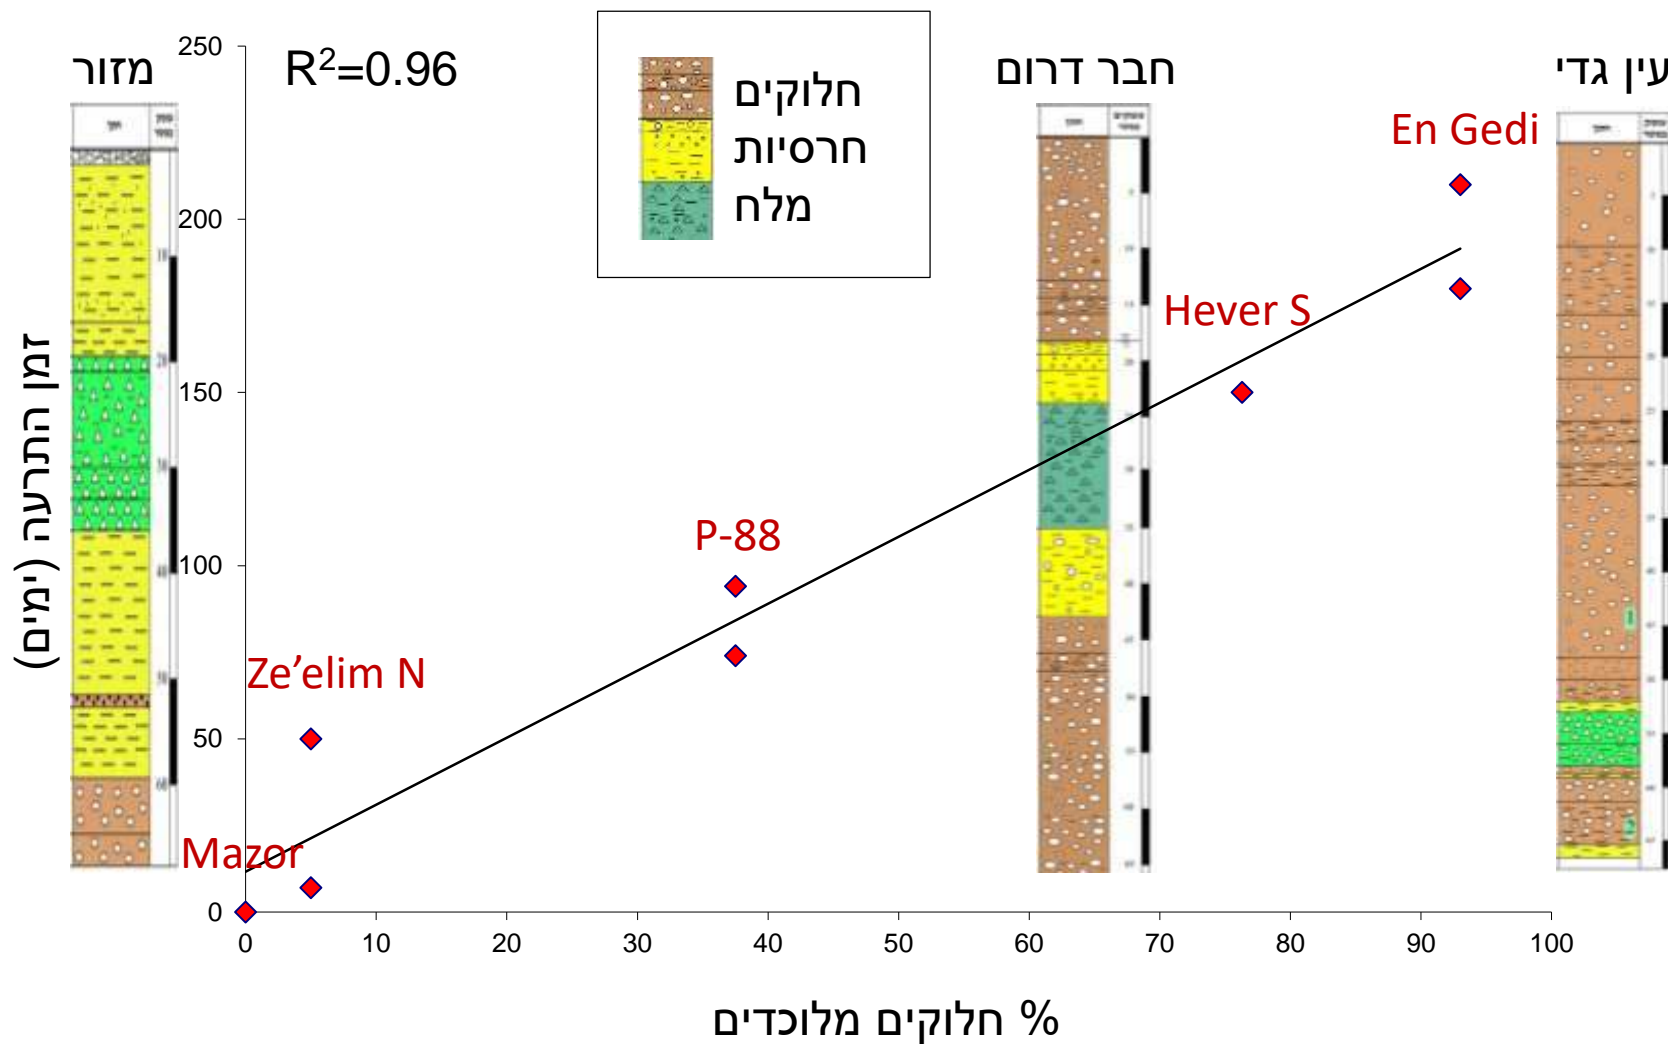
# זמן התרעה מול אופי הסדימנט מעל המלח

כיול למערכת התרעה עתידית
